**COMANDO DA AERONÁUTICA**  
**CENTRO DE INVESTIGAÇÃO E PREVENÇÃO DE**  
**ACIDENTES AERONÁUTICOS**

**RELATÓRIO FINAL**  
**A - Nº 085/CENIPA/2012**

<b><u>OCORRÊNCIA:</u></b>	<b>ACIDENTE</b>
<b><u>AERONAVE:</u></b>	<b>PT- HOL</b>
<b><u>MODELO:</u></b>	<b>R-22</b>
<b><u>DATA:</u></b>	<b>04NOV2010</b>

O presente Relatório Final refere-se ao acidente com a aeronave PT-HOL, modelo R-22, ocorrido em 04NOV2010, classificado como perda de controle em voo.

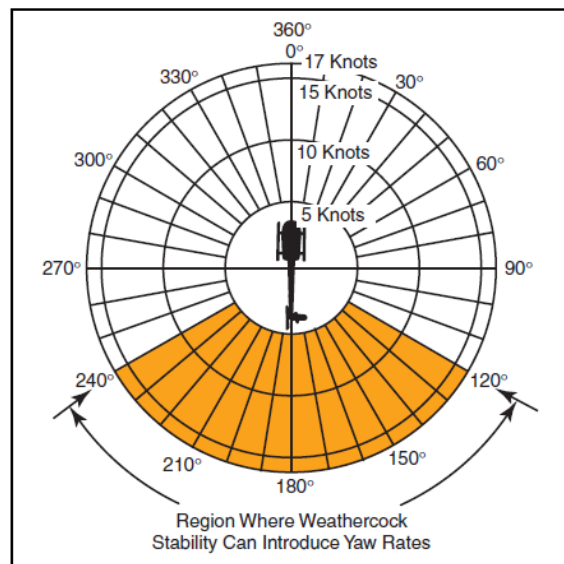
Figura 01: *Weathercock Stability*.

Assumindo-se o nariz do helicóptero na proa Norte e o vento relativo proveniente do setor traseiro do aparelho, compreendido entre as proas 120° e 240°, percebe-se que o helicóptero tende a alinhar com o referido vento.

Assim, caso não seja impedido por aplicações de pedal, o aparelho inicia levemente uma guinada (curva) não comandada para quaisquer dos lados, dependendo do quadrante de onde provem o vento.

Então, se o piloto permitir o incremento da razão de giro, momentaneamente o rotor de cauda, por conta do vento traseiro, entra em uma região de perda de sua efetividade.

Portanto, se não houver uma atuação precisa e efetiva nos comandos do helicóptero, sobretudo os pedais, o giro, sob certas circunstâncias, pode se tornar incontrolável.

Apesar de as estatísticas demonstrarem uma maior incidência de perda de efetividade do rotor traseiro, oriundas de componentes de vento de cauda superiores a 15kt, o próprio gráfico de *weathercock stability* já considera a possibilidade de ocorrência do fenômeno, com ventos acima de 05 kt.
